# Fehlerortbeschreibung Montageschraube

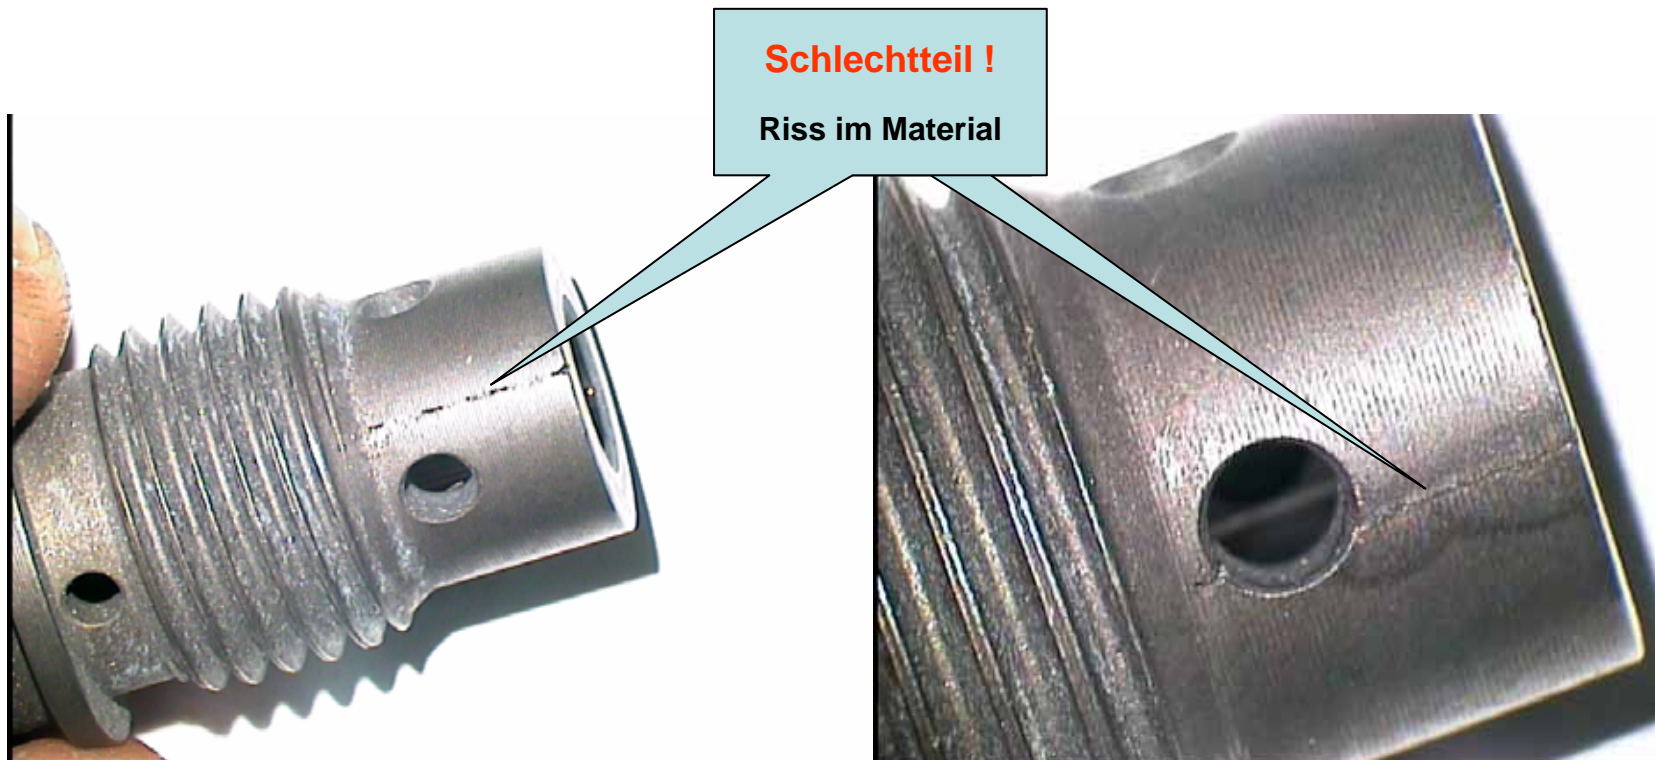
# Fehlerbild: Riss

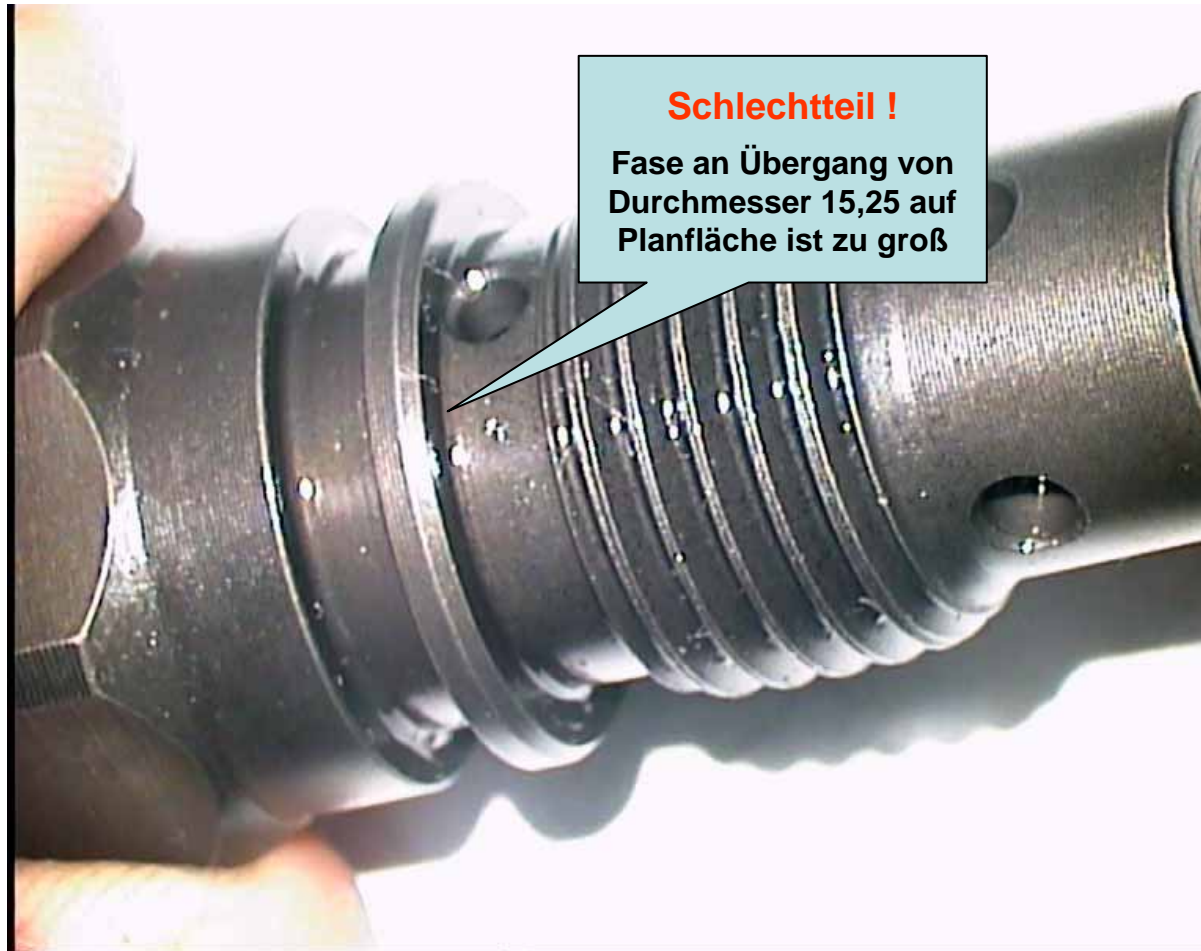
# Fehlerbild: Fase an Dm 13,35 zu groß

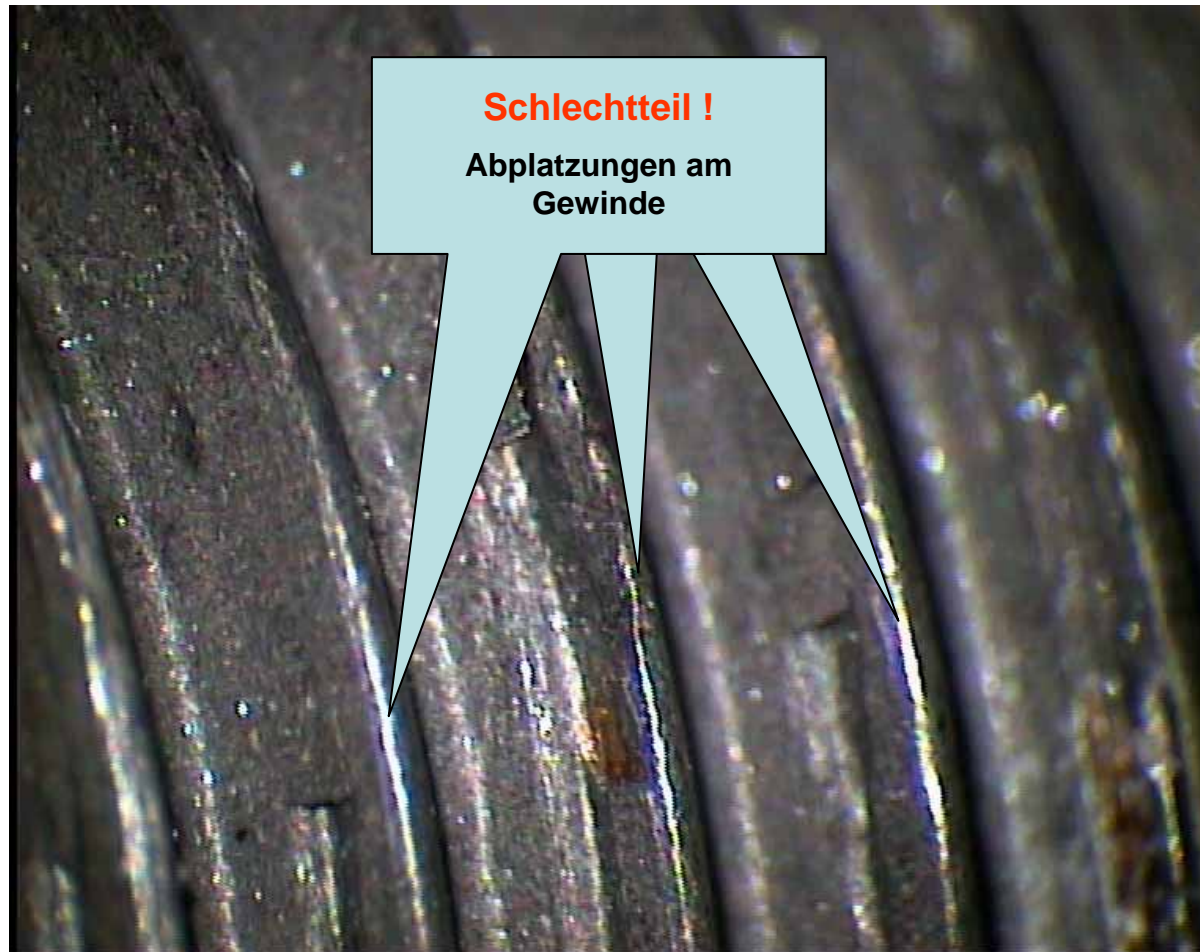
# Fehlerbild: Gewinde: Abplatzungen

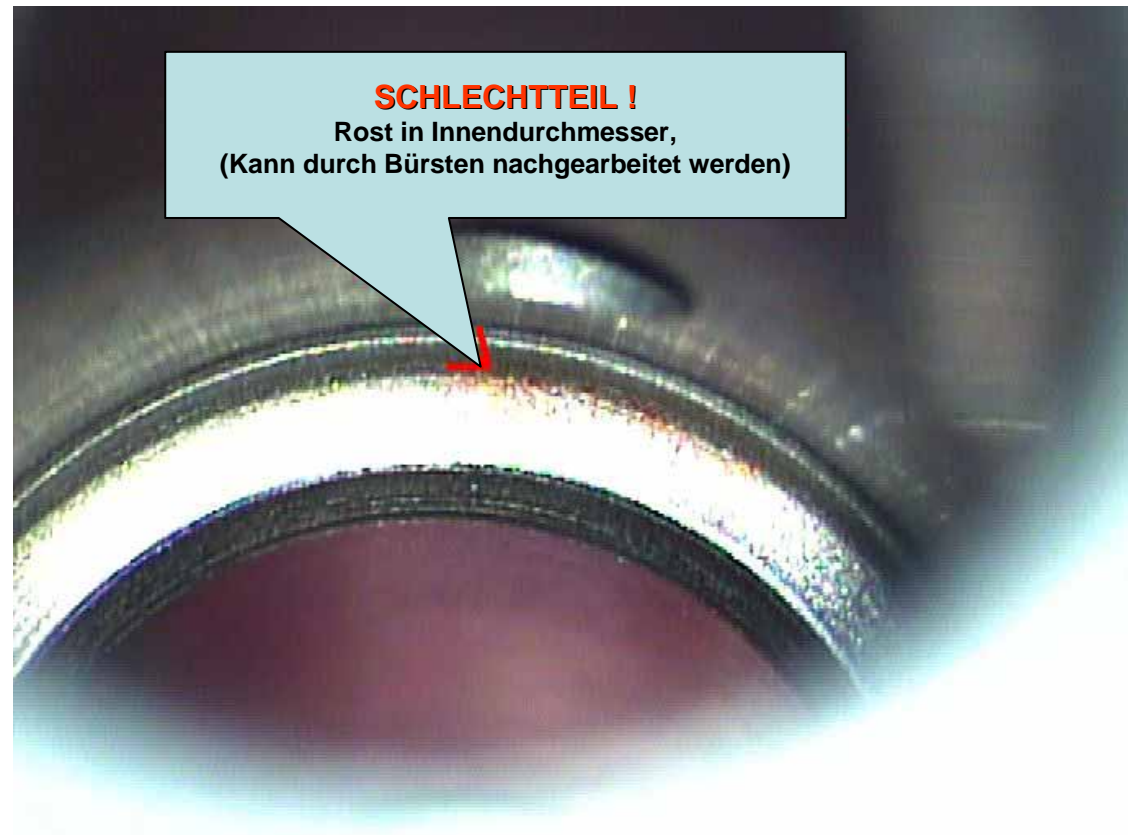
# Fehlerbild: Rost (Innendurchmesser)

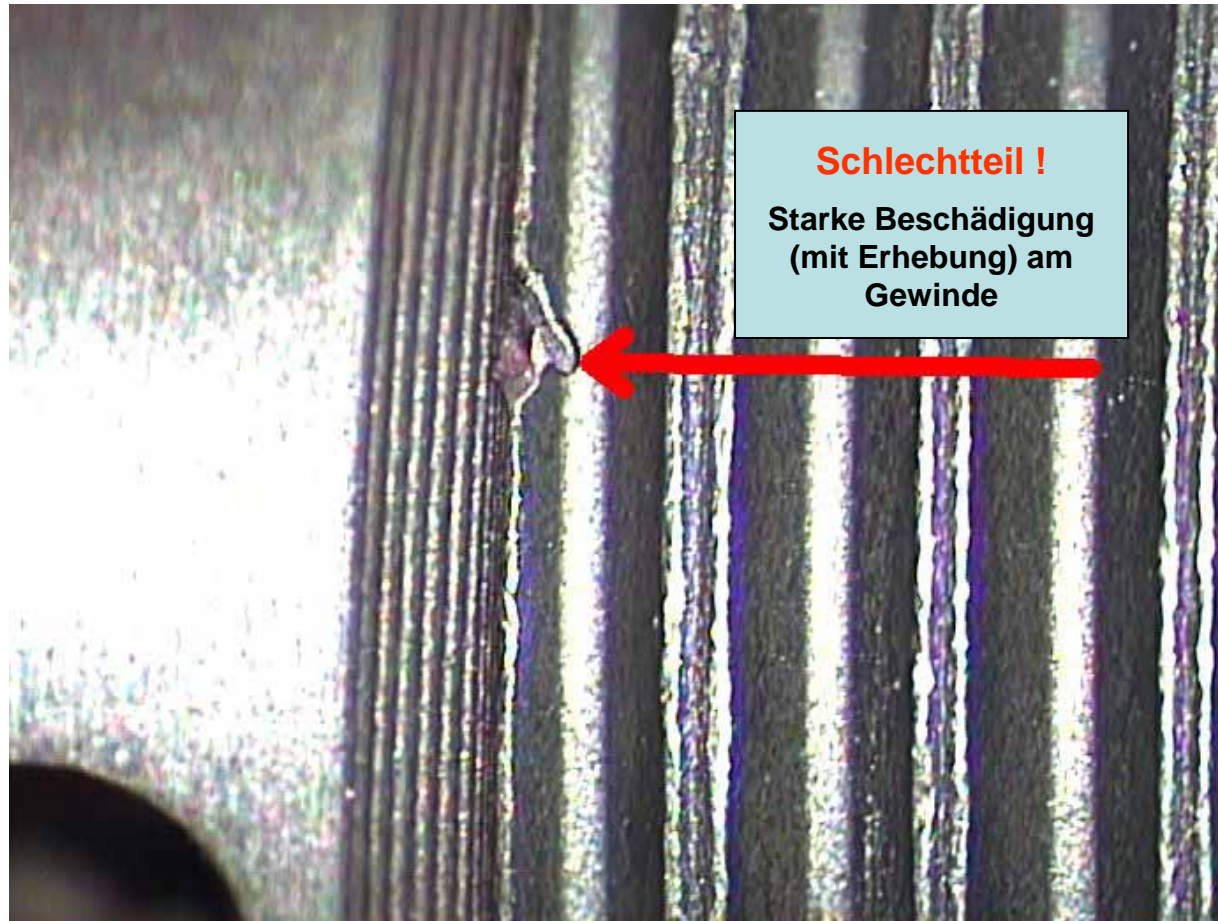
# Fehlerbild: Beschädigungen an Gewinde
