# Fehlerortbeschreibung Montageschraube

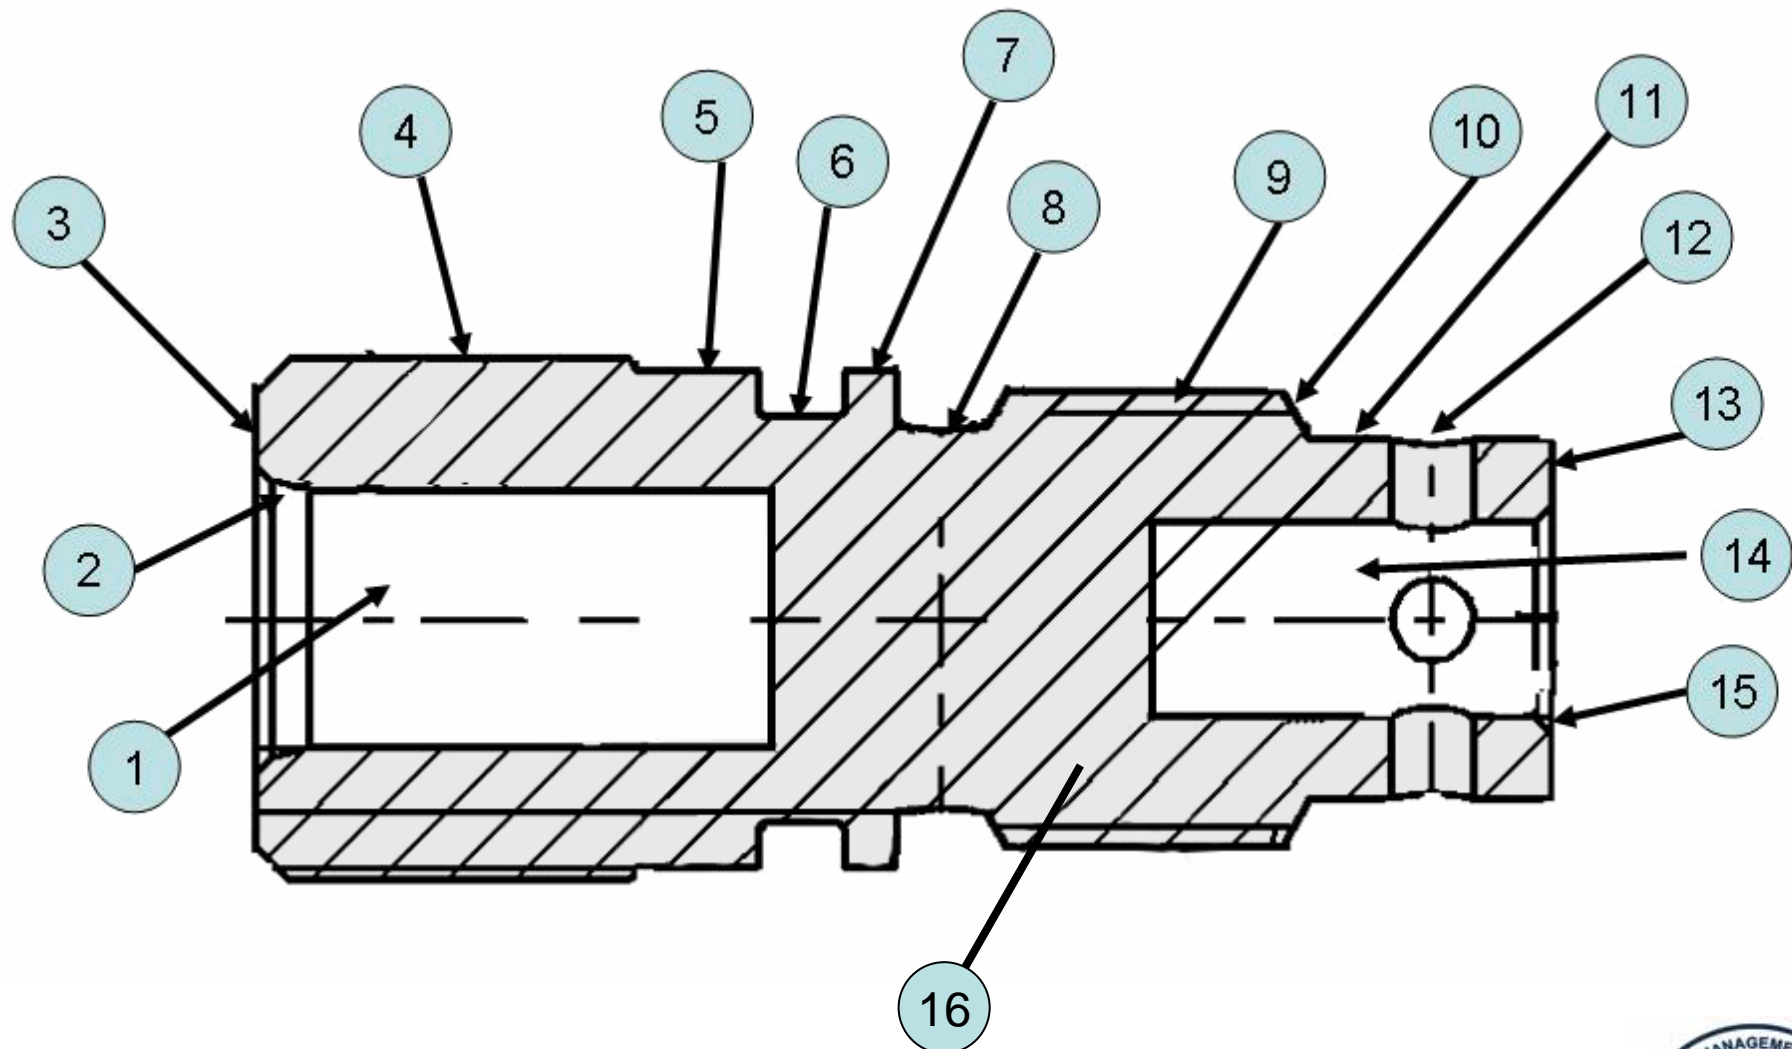
- 1 = Innenbohrung Ø 9,2 mm
- 2 = Fase Ø 8,3 mm
- 3 = Stirnfläche zu Ø 7,2 mm
- 4 = 6-Kant
- 5 = Ø 18,8 mm
- 6 = Einstich für O-Ring Ø 13,7 mm
- 7 = Ø 18,2 kleine Bund
- 8 = Querbohrung mitte
- 9 = Gewinde M13
- 10 = Erste Gewindegang M13
- 11 = Ø 13 mm
- 12 = Querbohrung unten
- 13 = Stirnfläche zu Ø 6H8 mm
- 14 = Ø 6H8 mm
- 15 = Fase Ø 6H8 mm
- 16 = Fase Übergang Ø 6H7 mm zu Ø8mm
